# Question : 저압용 전선의 접속부 결함에 의한 전기화재 예방은?

## 전기화재위험 눈으로 막는 아이캡

◆ 제품명 : 아이캡 (절연캡)

## □ 부스 절연커버 Type별 사진과 적용사례 설명

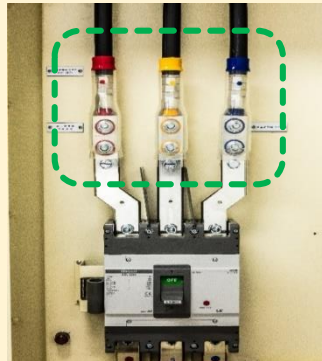
절연캡 칼라 변색->위험  
(점:과거이력 확인)

◆ 재 질 : 실리콘

.고열에 녹지 않음, 연속내열온도 250℃ 이상

.내아크시간 PVC의 10배 이상으로 강함

.탄화시 유해가스 발생 無 & 환경유해물질 無

.케이블 외피로 확산되는 화염을 차단할수 있음

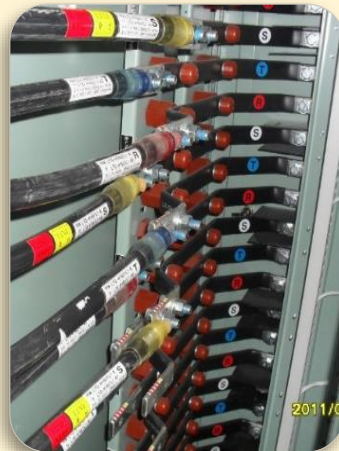
충전부 노출  
(감전위험)

◆ 제품명 : 부스절연커버

◆ 재 질 : 실리콘

. 절연, 전압, 저항 측정을 위한 점검홀 2개소

. 절연캡과 부스절연 일체형 및 분리형
